# febi 186633

Mazda CX3 2015>, CX5 I 2011 > 2016, CX5 II 2016>, Mazda2 III 2014 > 2022, Mazda3 III 2013 > 2019, Mazda6 III 2012>, MX30 2020>

## Zündspule

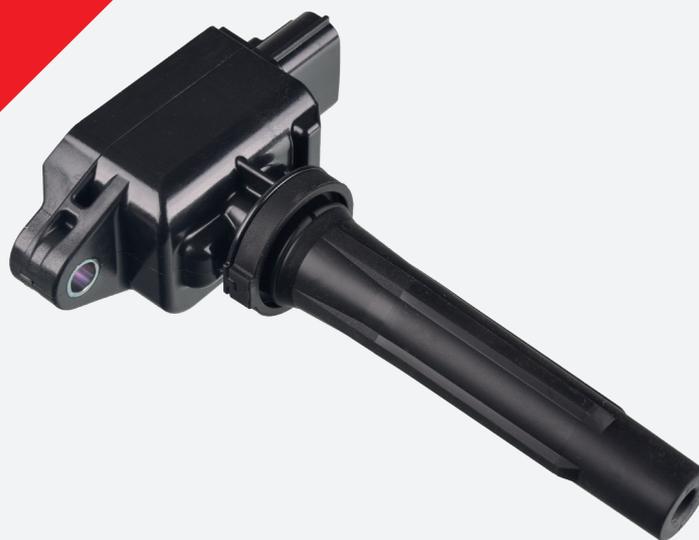
Im Laufe der Zeit wird die Isolierung zwischen den Primär- und Sekundärwicklungen durch Hitze und Vibrationen beschädigt. Diese Schädigung führt dazu, dass sich in den Sekundärwicklungen Risse bilden, die zu einer Überhitzung und einem Ausfall führen, was wiederum zu Fehlzündungen führt.

Anmerkung: Es gibt ein bekanntes Problem, das einige mit Zündspulen des Herstellers Yumebishi ausgestattete Fahrzeuge vor 2017 betrifft.

Verwenden Sie zunächst ein geeignetes Diagnosegerät, um festzustellen, welche Zündspule die Fehlzündung verursacht. Alternativ kann dies auch manuell diagnostiziert werden, indem jede Zündkerze ausgebaut und die Spulen systematisch getestet werden, um festzustellen, welche nicht richtig zündet.

Jede Zündspule muss eine hohe Spannung liefern, um den Elektrodenabstand zu überbrücken. Wenn die Isolierung der Zündspule beschädigt ist, wird das System zusätzlich belastet. Wenn die defekte Zündspule identifiziert wurde, ist es daher ratsam, den Zustand der Zündkerzen selbst zu überprüfen, da auch diese im Lauf der Zeit geschädigt werden können, was die Belastung des Systems weiter erhöht.

Klemmen Sie die Batterie ab und tauschen Sie die defekte(n) Zündspule(n) gegen die febi Zündspule 186633 aus und tauschen Sie ggf. die Zündkerzen aus. Klemmen Sie abschließend die Batterie wieder an und löschen Sie eventuelle Fehlercodes mit einem geeigneten Diagnosegerät.
