**PI 1983**  
Nur für Fachpersonal!  
1/2

## WARNUNG VOR PRODUKTFÄLSCHUNGEN

### DER ELEKTRISCHEN KÜHLMITTELPUMPE CWA 400

Produkt: elektrische Kühlmittelpumpe CWA 400		Fahrzeuge	
Pierburg Nr.	Ref.-Nr. *	Fahrzeuganwendungen	Motor
7.03665.66.0	11 51 7 604 027, 11 51 8 625 097, 11 51 8 635 089	BMW 1, 2, 3, 4, 5, X1, X3, X4, X5, X6, Z4	N20 B20, N26 B20

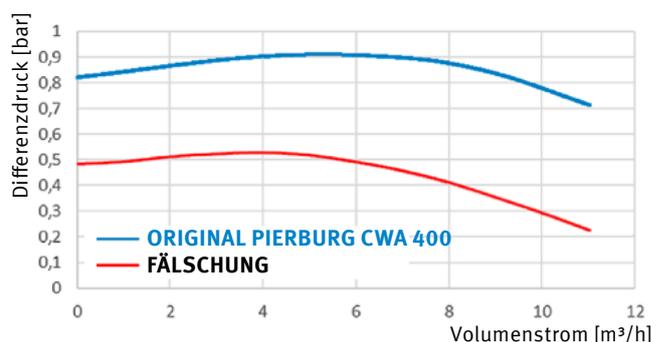
Damit erbringt der Nachbau nur die Hälfte der Kühlleistung einer CWA 400 (400 Watt), die zur Aufrechterhaltung der erforderlichen Motorkühlung benötigt wird (siehe Diagramm).

Untersuchungen in unserem Prüflabor haben ergeben, dass hier ein zu leistungsschwacher Antrieb eingebaut wurde, der nur ca. 200 Watt erreicht.

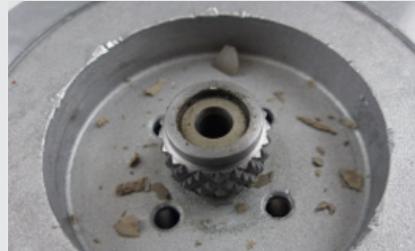
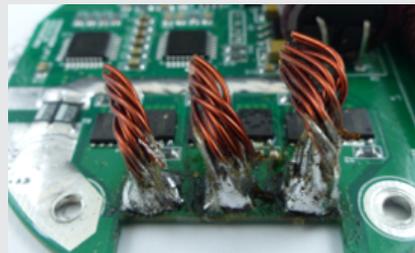
„[...] verwendeten Komponenten entsprechen einer sehr minderwertigen Teilequalität.  
[...] deutlich verringerte Lebensdauer und erhöhte Ausfallrate erwartet.“

„Hydraulische Performance entspricht nur der Hälfte der geforderten Spezifikation.“

„Bei dieser Replica-Pumpe handelt sich um eine 200-Watt-Pumpe im Gehäuse einer CWA400!“

„Verbindungstechnik, Vibrations- und Temperaturfestigkeit sehr kritisch!“

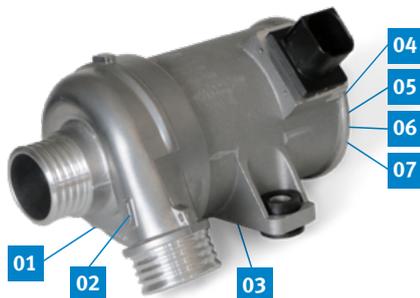
### UNTERSCHIEDSMERKMALE

- 01 Teilenummer Pumpengehäuse
- 02 Pierburg Logo
- 03 Teilenummer Motorgehäuse
- 04 Pierburg Logo
- 05 Ursprungsland
- 06 Motorservice Teilenummer, Fertigungsdatum
- 07 Data Matrix Code (DMC)
